Intervento e Restauro

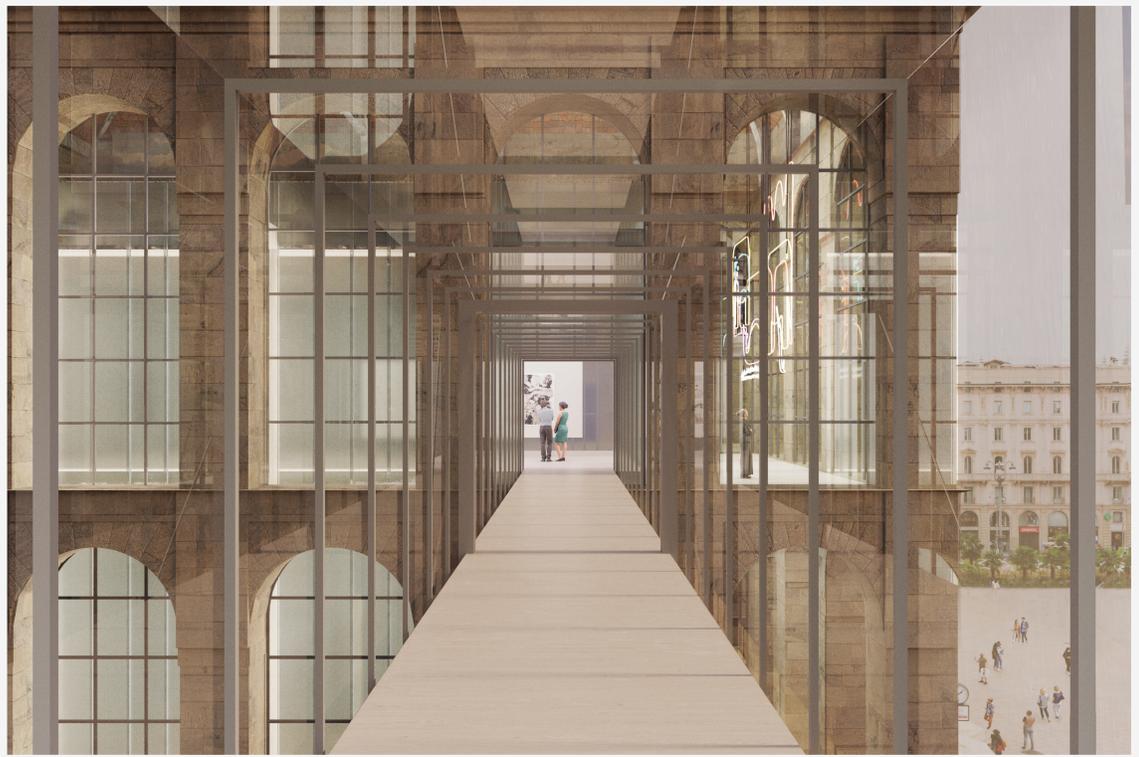
Una passerella tra i due edifici posta al secondo livello degli archi permette di connettere la fine del percorso museale di Novecento con il terzo spazio espositivo di Arengario 2. La passerella è situata nel secondo arco da piazza del Duomo, assicura una vista spettacolare della piazza e permette di

circolare tra le due sale contenenti installazioni monumentali—la Sala Osservatorio (Arengario 2) e la Sala Lucio Fontana (Arengario 1).

L'Osservatorio visto dalla Passerella con i neon di Nanda Vigo (1936 – 2020), "Lo zoo di Enzo", del 2020.

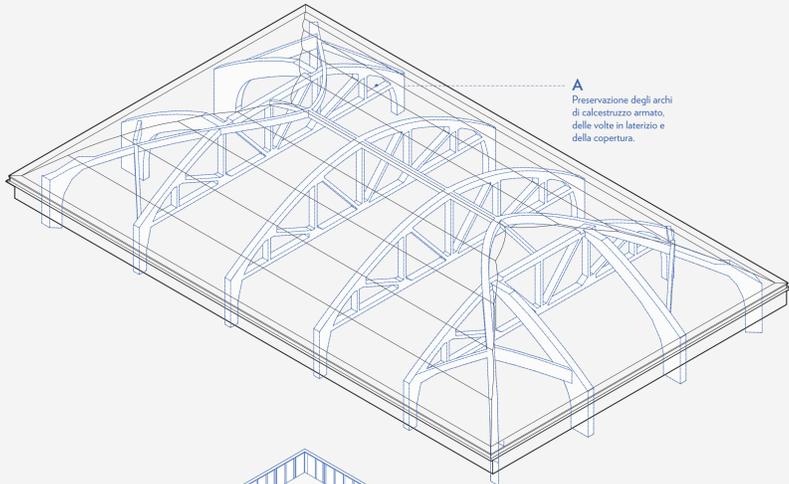
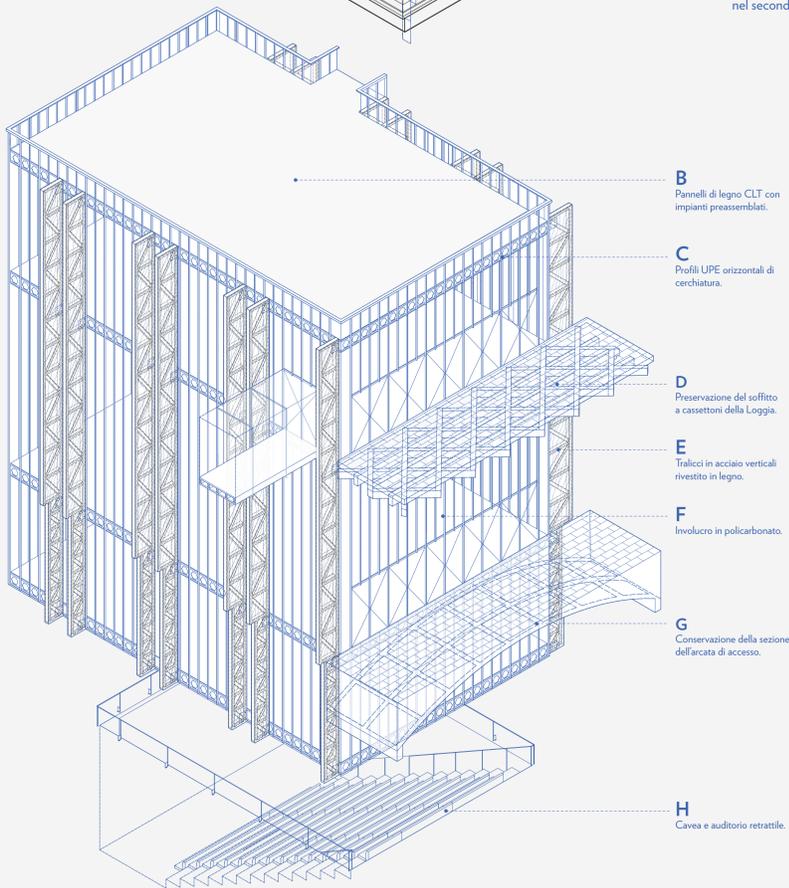
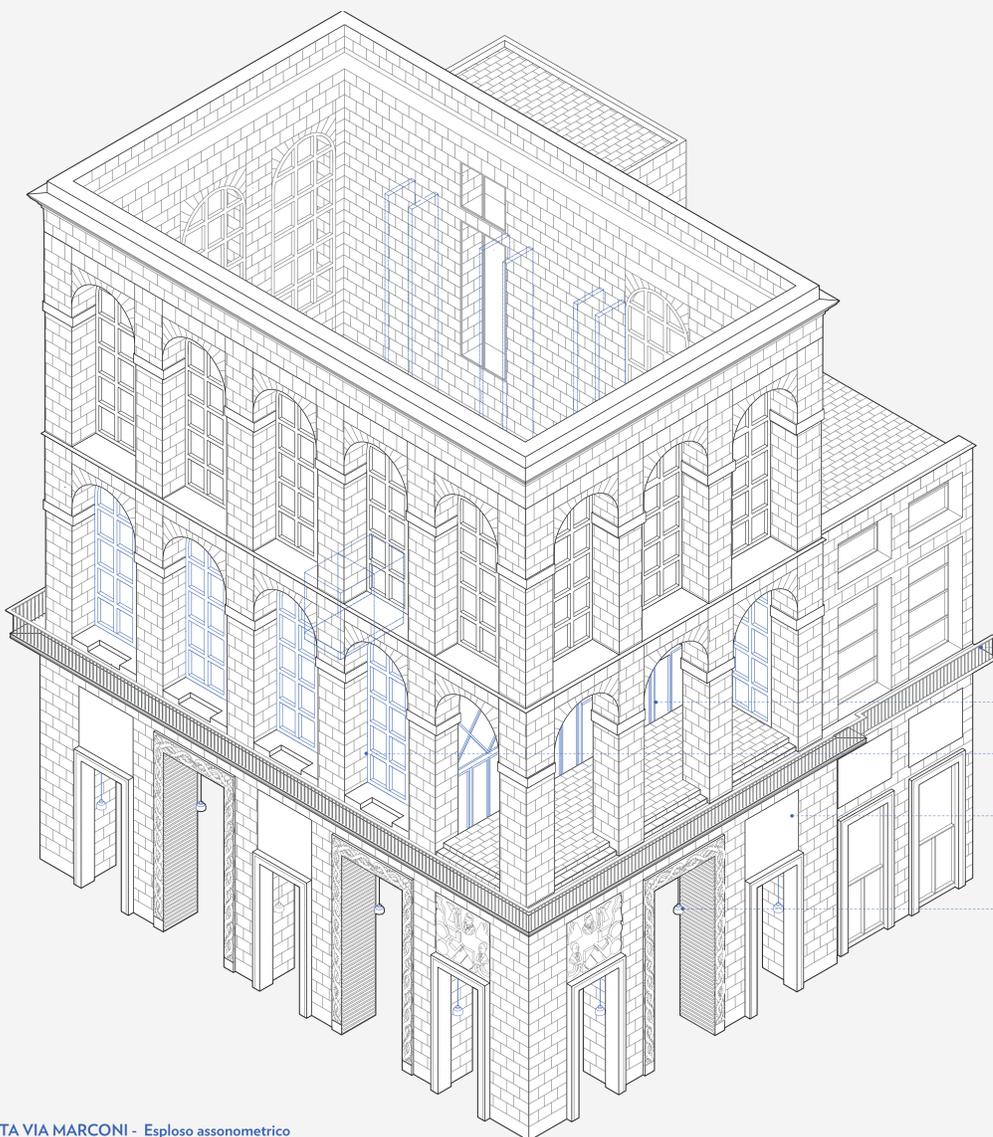
A Preservazione degli archi di calcestruzzo armato, delle volte in laterizio e della copertura.

B Pannelli di legno CLT con impianti preassemblati.

C Profili UPE orizzontali di cerchiatura.

D Preservazione del soffitto a cassettoni della Loggia.

E Tralici in acciaio verticali rivestiti in legno.

F Involucro in policarbonato.

G Conservazione della sezione dell'arcata di accesso.

H Cavea e auditorio retrattile.

I Preservazione del parapetto esterno della Loggia.

J Conservazione delle finestre a traliccio in legno della Loggia.

K Riapertura arcate primo piano lungo via Marconi.

L Analisi dello stato di fatto delle superfici e eliminazione delle cause di degrado.

M Conservazione dei corpi illuminanti originali del portale.

Per assicurare la protezione di tutte le componenti storiche, i lavori di costruzione avvengono dall'interno, senza bisogno di coinvolgere le facciate originarie ed il tetto dell'edificio. Utilizzando un carroponete interno, la struttura viene rinforzata, ed i solai originari sono sostituiti con piastre leggere in legno x-lam, aumentando così la resistenza sismica dell'edificio. Una volta costruiti i tre spazi espositivi, seguirà il lavoro sull'Arengo. Il vuoto e l'Auditorium saranno le ultime parti ad essere costruite, e le prime ad aprire al pubblico.

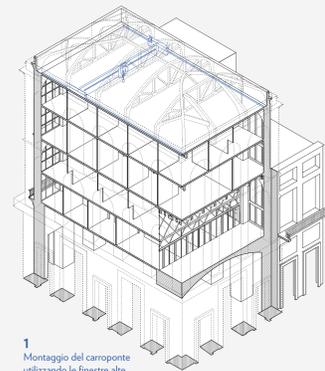
1 Montaggio del carroponete utilizzando le finestre alte.

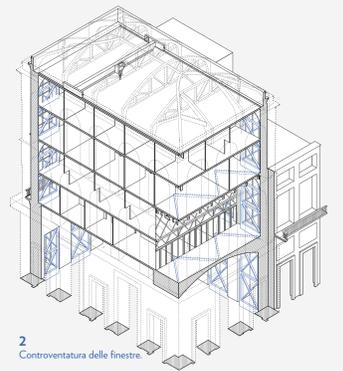
2 Controventatura delle finestre.

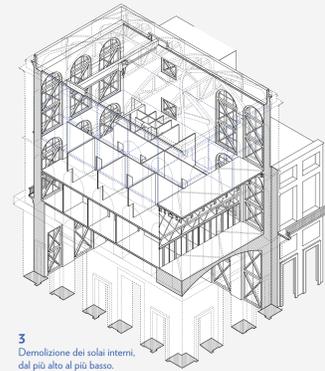
3 Demolizione dei solai interni, dal più alto al più basso.

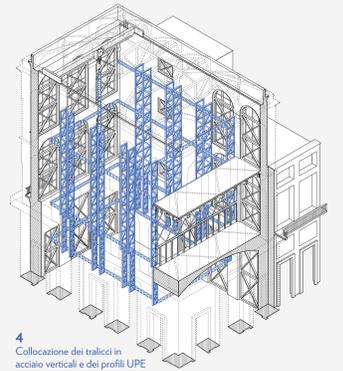
4 Collocazione dei tralici in acciaio verticali e dei profili UPE orizzontali di cerchiatura.

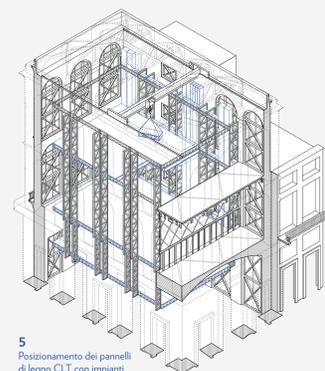
5 Posizionamento dei pannelli di legno CLT con impianti preassemblati.

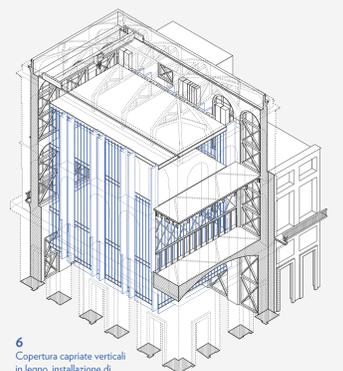
6 Copertura capriate verticali in legno, installazione di involucro in policarbonato e collegamento degli impianti.

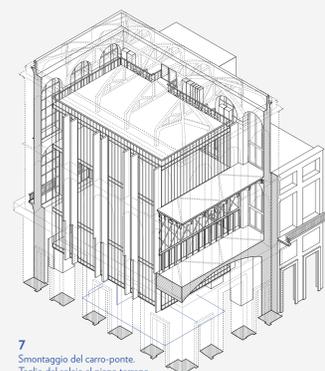
7 Smontaggio del carro-ponte. Taglio del solaio al piano terreno e rinforzo perimetrale del solaio stesso.

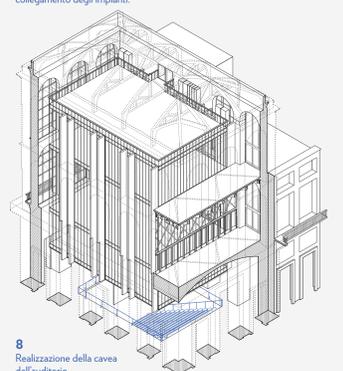
8 Realizzazione della cavea dell'auditorium.

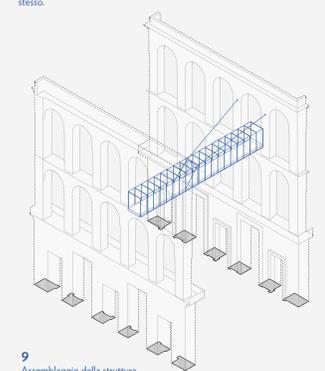
9 Assemblaggio della struttura e rivestimento del ponte.
